UZUPEŁNIENIE PROJEKTU KONSERWACJI ELEWACJI PAŁACU BISKUPIEGO W NYSIE

1. Badania stratygraficzne elewacji wraz z wstępnymi wnioskami i proponowanym postępowaniem konserwatorskim

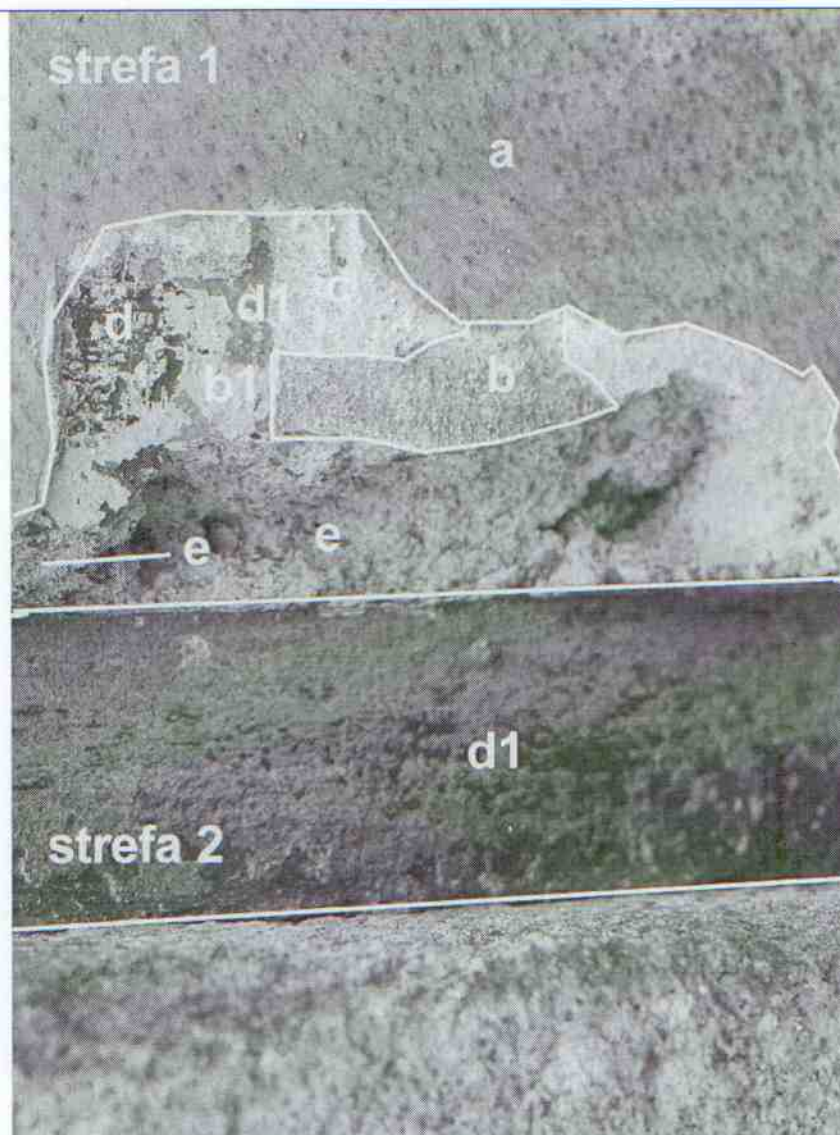
Fot. 6 Opis odkrywki nr 3

Strefa 1:

- a – ugrowa farba – warstwa współczesna
- b – współczesna zacierka cementowa o dużej twardości
- b1 – wtórna farba biała
- c – cienka zacierka wapienno-cementowa
- d – wtórna warstwa czerni
- d1 – wtórna warstwa szaro-ugrowej farby
- e – tynk wapienno-cementowy

Strefa 2:

- d1 – tynk wapienny pokryty farbami: czarną i ugrową
