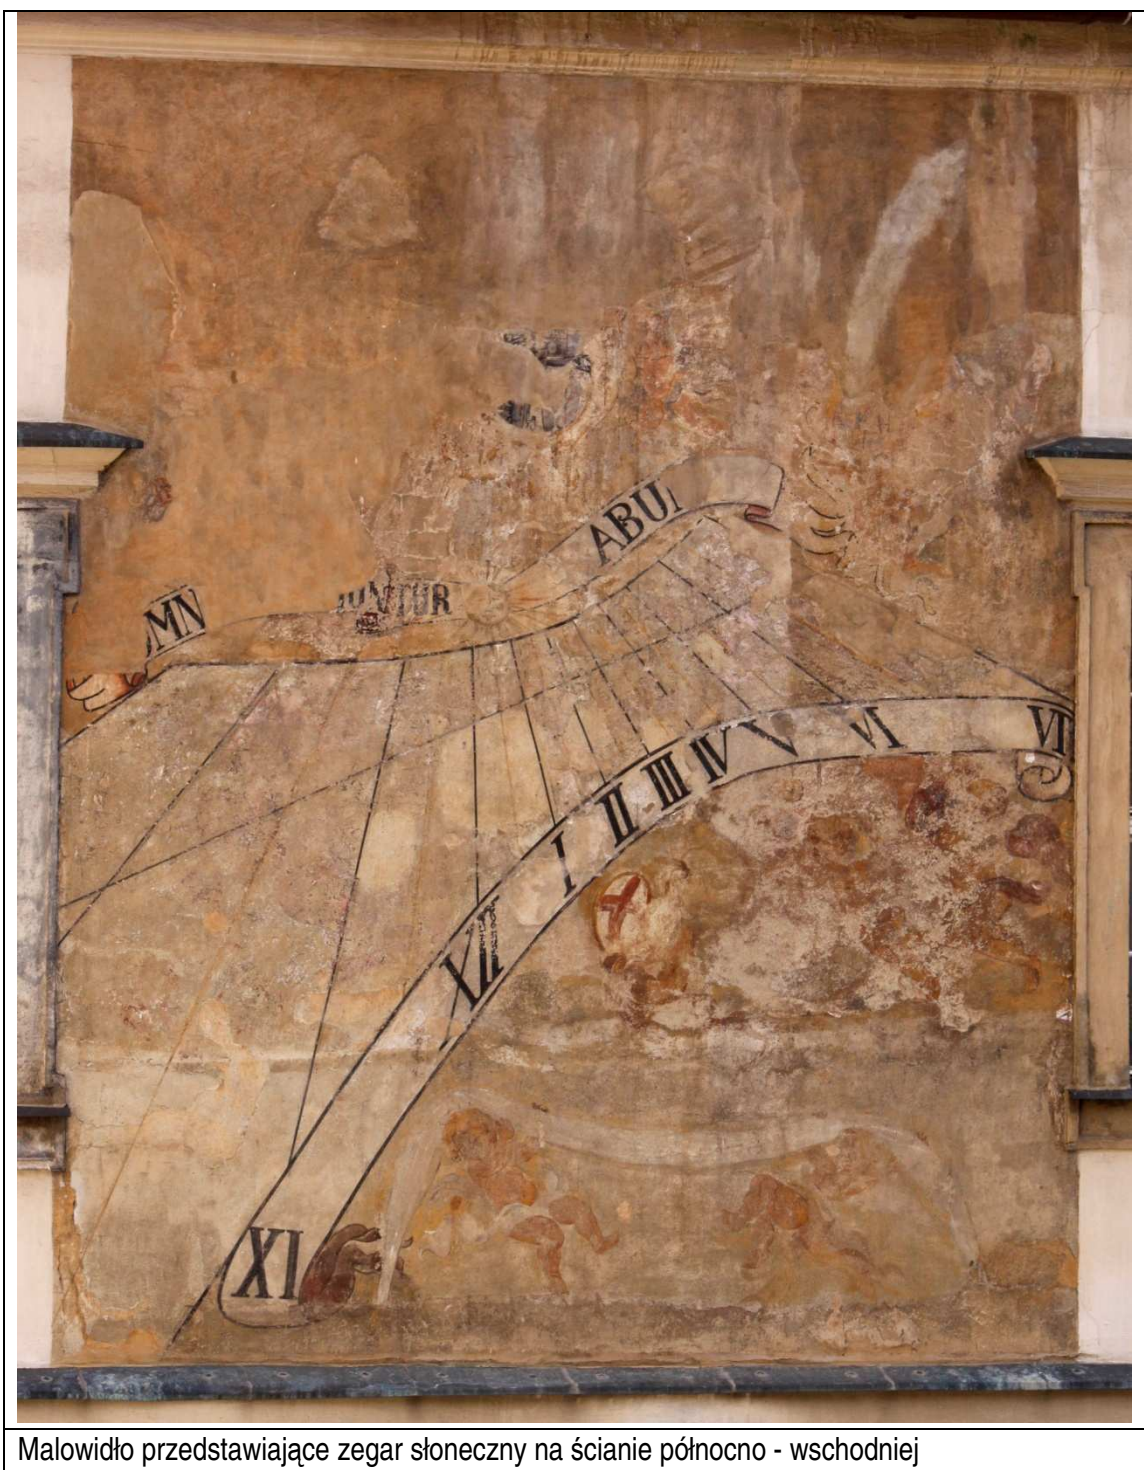
Malowidło przedstawiające zegar słoneczny na ścianie północno - wschodniej

**Zegar słoneczny po stronie północno- wschodniej** – stan bardzo zły, powierzchnia malarska silnie pożółkła na całej powierzchni, odpajająca się i przetarta. W górnej części malowidła widoczne pionowe zabielenia powstałe na skutek zacieków. Malowidło utraciło walory ekspozycyjne i straciło na czytelności. Rekonstrukcja dużego ubytku w górnej części malowidła opracowana w sposób w dużym stopniu zakłócający wartości ekspozycyjne polichromii.

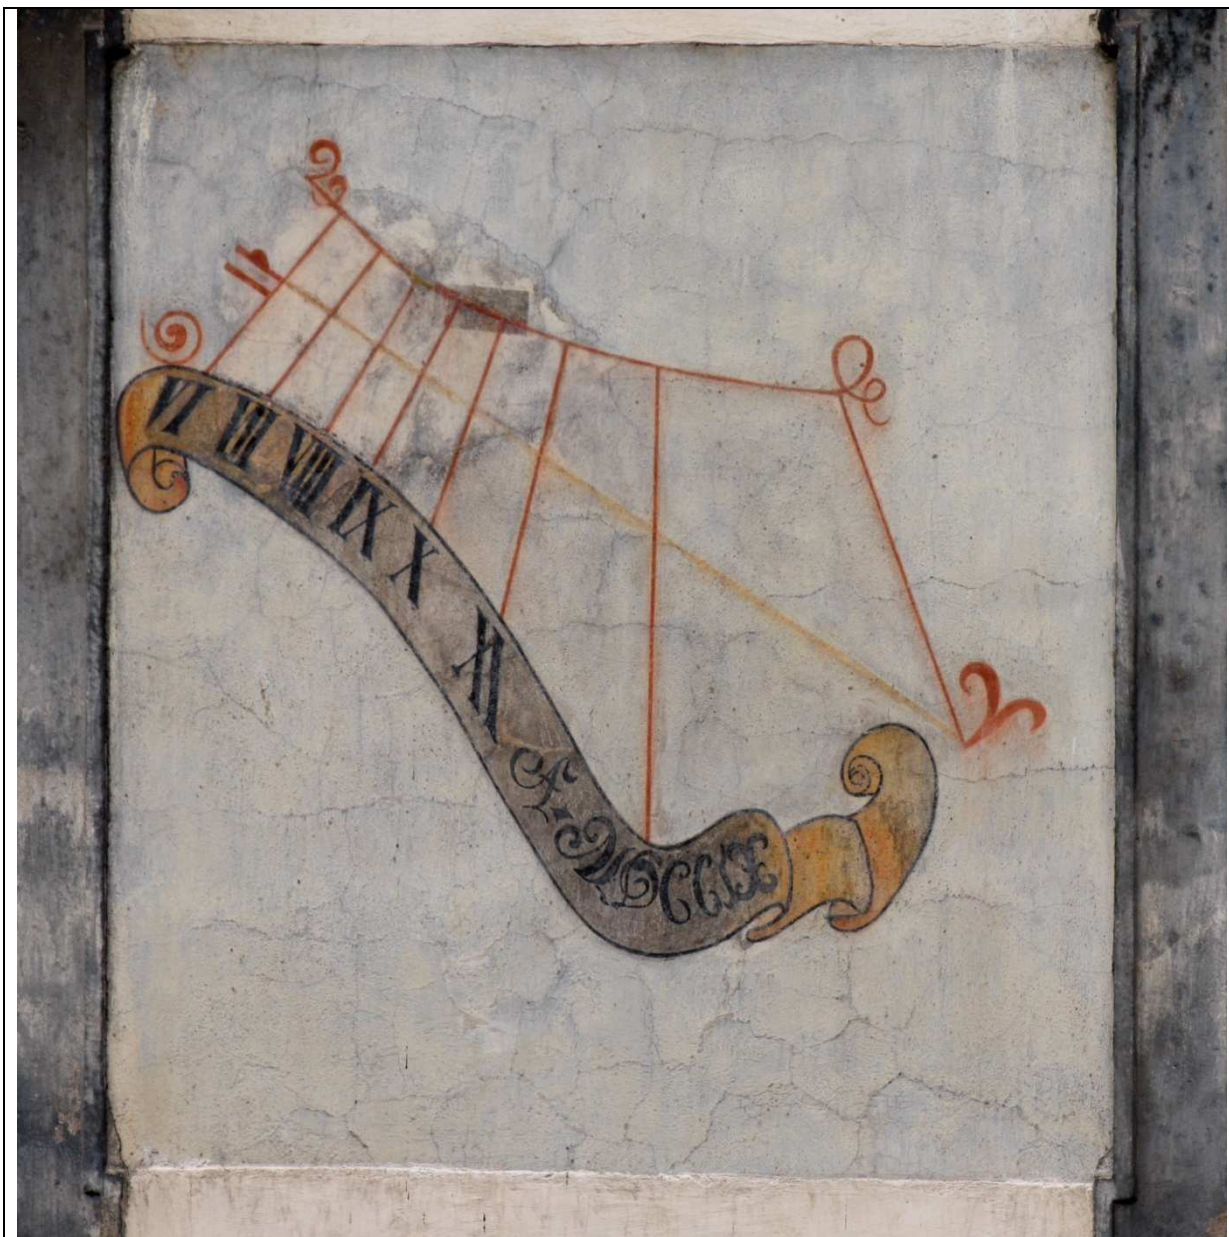
Malowidło ściennie przedstawiające zegar słoneczny na północno- zachodniej ścianie Pałacu Biskupiego

Powierzchnia tynku pokryta siatką spękań w związku z czym najprawdopodobniej posiadająca odspojenia od podłoża. Polichromia pokryta cienką warstwą zabrudzeń powierzchniowych. Warstwa malarska tła wymyta na całej powierzchni z dużą plamą w górnej lewej części.

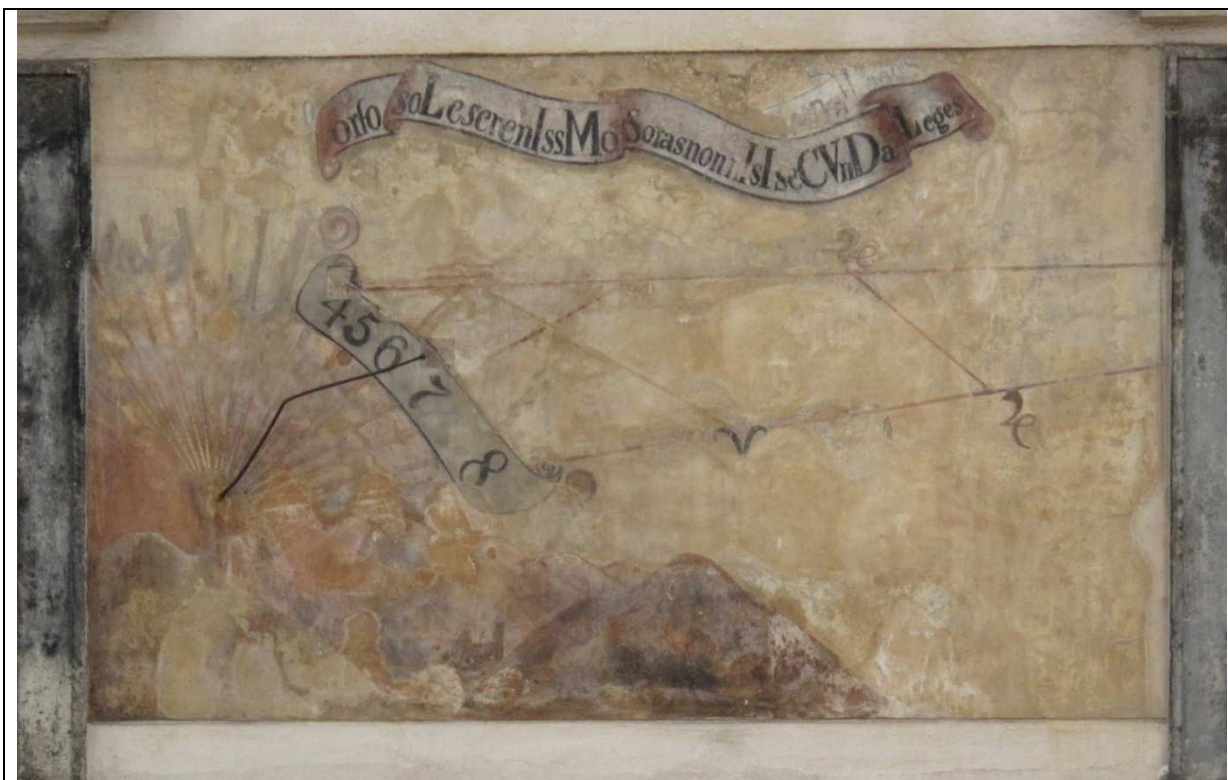
Malowidło ściennie przedstawiające zegar słoneczny na północno- zachodniej ścianie Pałacu Biskupiego

Powierzchnia malowidła silnie zabrudzona i pociemniała, z licznymi plamami które zakłócają odbiór ekspozycyjny malowidła
